Stavebně-technické posouzení **zavlhání stěn domu Klatovská 6 a Hrnčířská 14, Brno**

objednavatel : SVJ Klatovská 2-14 a Hrnčířská 14-20, Klatovská 2, 60200 Brno,
objednávka : ze dne 2.5.2013
zak.číslo : 20/2013
prohlídka : 3.5.2013
datum : 7.5.2013
vypracoval : Ing.Vítězslav Dominik, autorizovaný inženýr, IČO: 146 31 148
Libušino údolí 152, 623 00 Brno

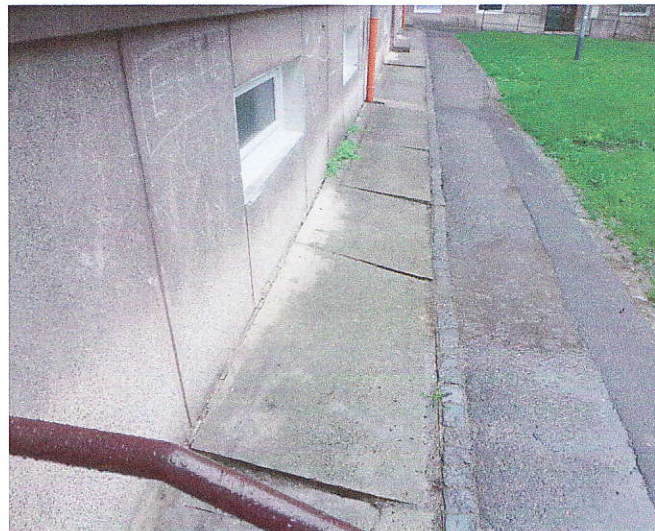
Nosné obvodové stěny jsou cihelné. Po obvodu má dům okapní chodníček z velkých betonových desek = „velikých“ dlaždic. Ty jsou různě prosedlé, takže tvoří různé prosedliny, prolákliny (např.fota č.2-7) a rozestupy (např.foto č.8,10). Kolem štítu domu Hrnčířská 14 je povrch tvořen kačírkem (foto č.9). Proláklínami se dostává prokazatelně srážková voda k obvodovým suterénním stěnám. Ty pak provlhají (fota č.11-16) a to zvláště v úrovni okapního chodníčku (např.fota č.12-16). Vlhkost je však i na jiných plochách obvodových stěn (foto č.11) a to i na stěnách spodního suterénu (např.fota č.17,18), kde je také již opravované, záplatované potrubí dešťové kanalizace (foto č.18). Jinak kanalizace byla prý v nedávných letech sanována vloženou vložkou, některá místa i opakovaně, respektive v rámci dalších oprav.

2 – Zadní okapní chodníček je deformovaný.

Náprava je nutná. Znamená předláždění okapních chodníků tak, aby byly dlaždice odkloněné od domu bez větších spár a rozhodně bez proláklín.

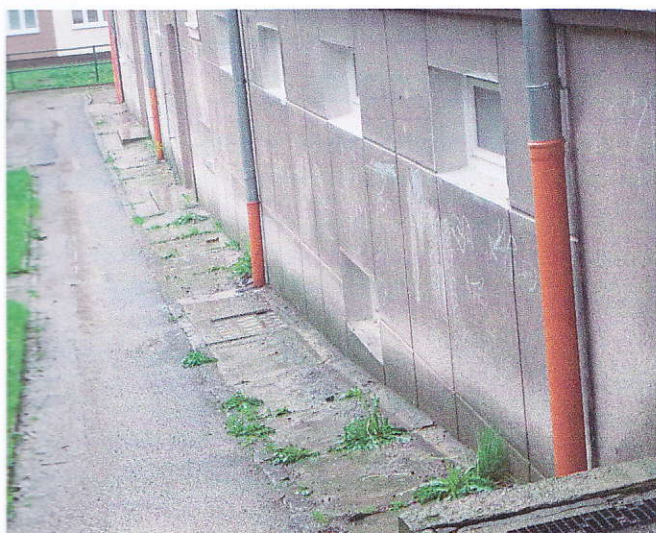
3 – Zadní okapní chodníček je deformovaný.

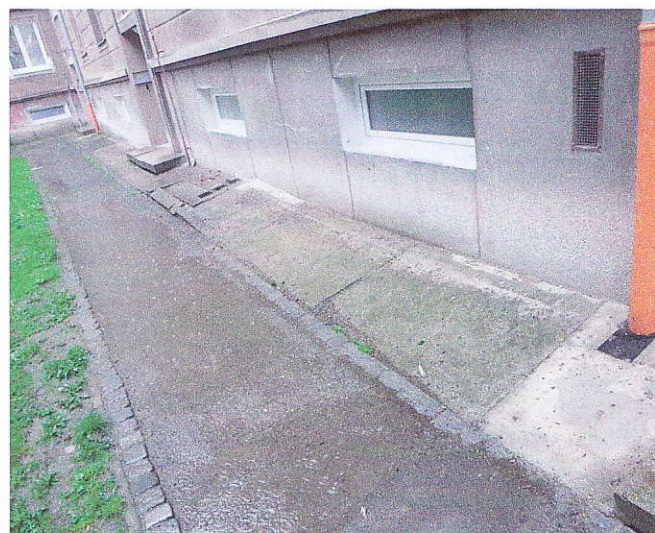
4 - Zadní okapní chodníček je deformovaný.

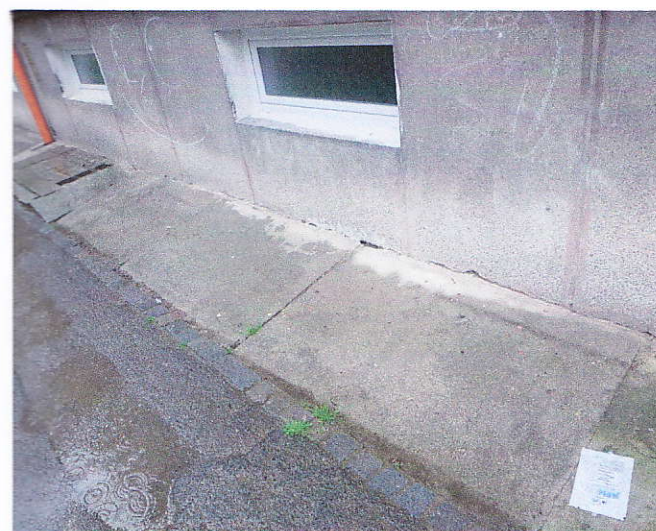
5 – Zadní okapní chodníček je deformovaný.

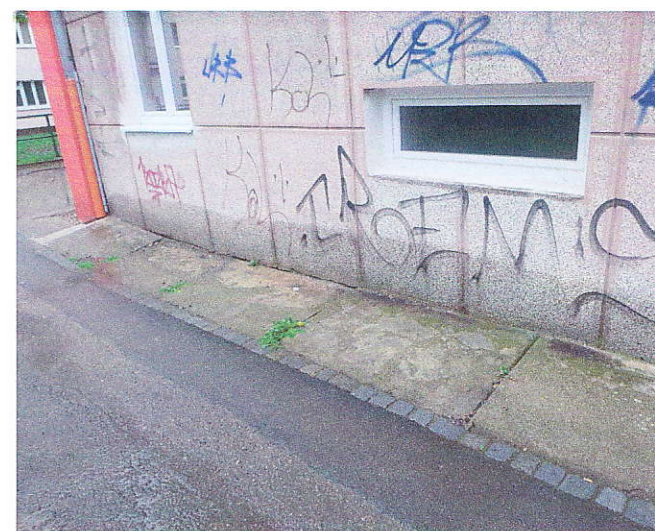
6 - Zadní okapní chodníček je deformovaný.

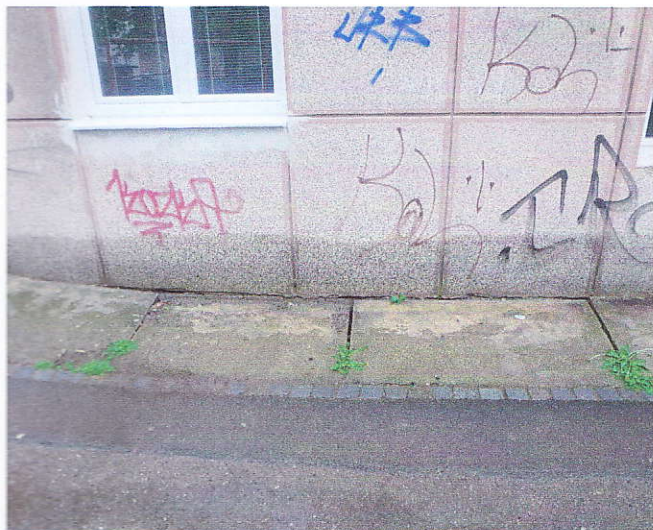
7 – Okapní chodníček je namáhán vlhkostí.

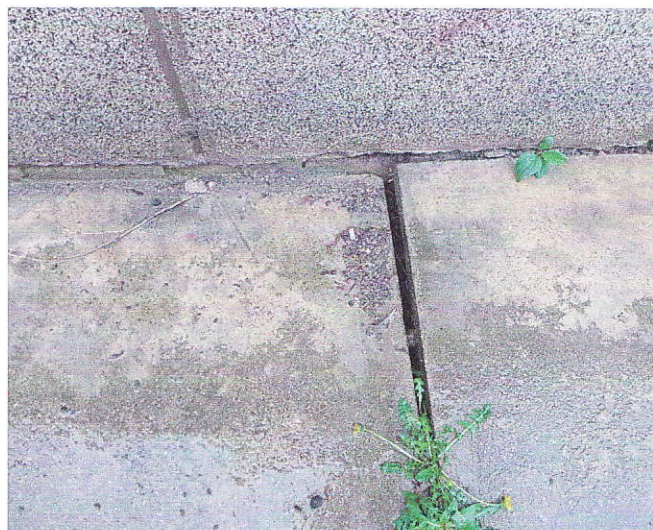
8 – V proláklínách chodníček je propustný.

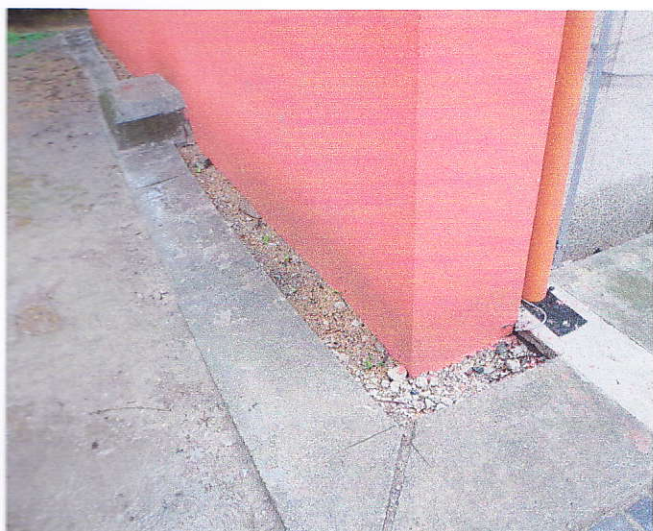
9 – Kolem štítuje okap.chodníček propustný.

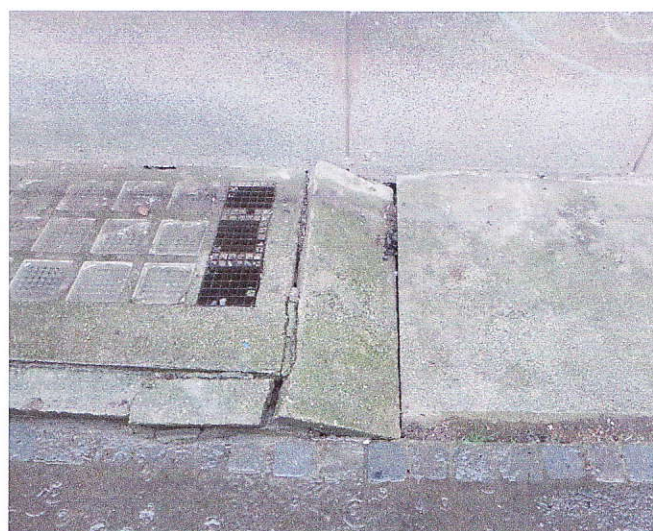
10 – Okapní chodníček je prosedlý.

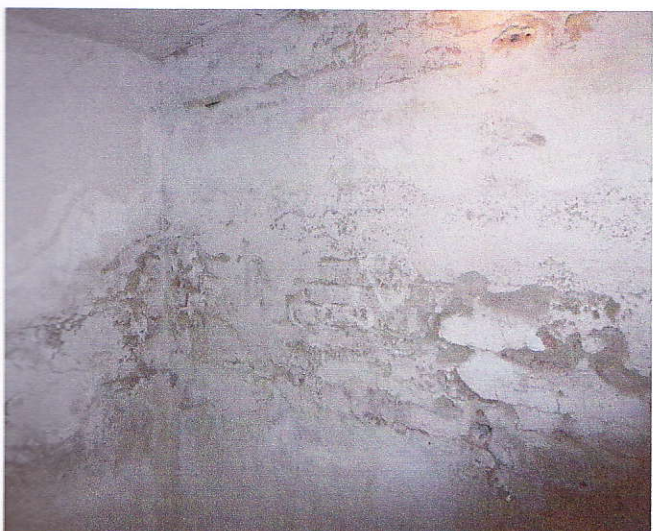
11 – Obvodová stěna s okap.chodníčkem je provlhlá.

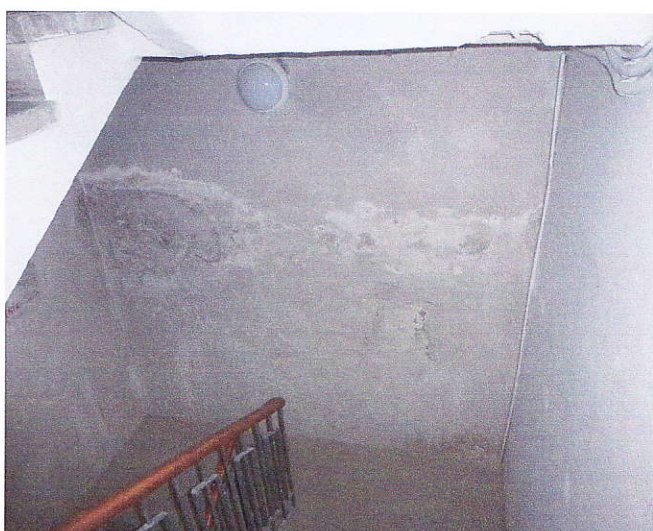
12 – Obvodová stěna s okap.chodníčkem je provlhlá (v úrovni chodníku).

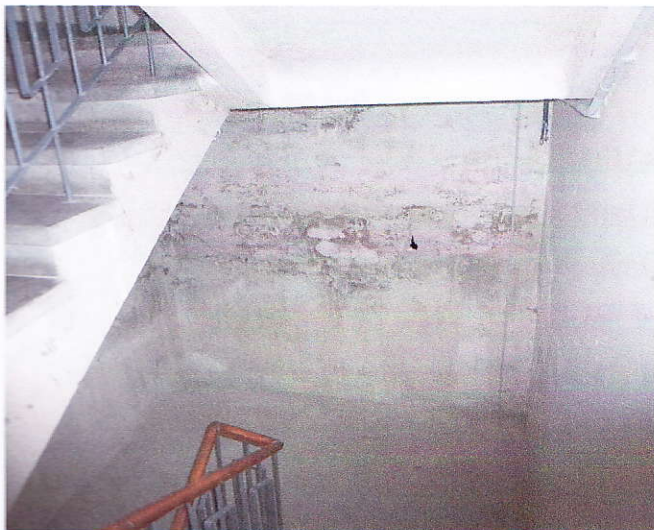
13 – Obvodová stěna je provlhlá nejvíce v úrovni chodníku.

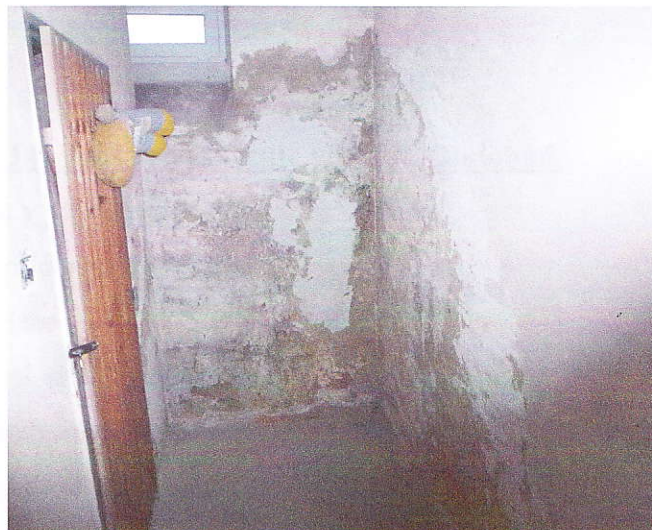
14 – Obvodová stěna je provlhlá nejvíce v úrovni chodníku.

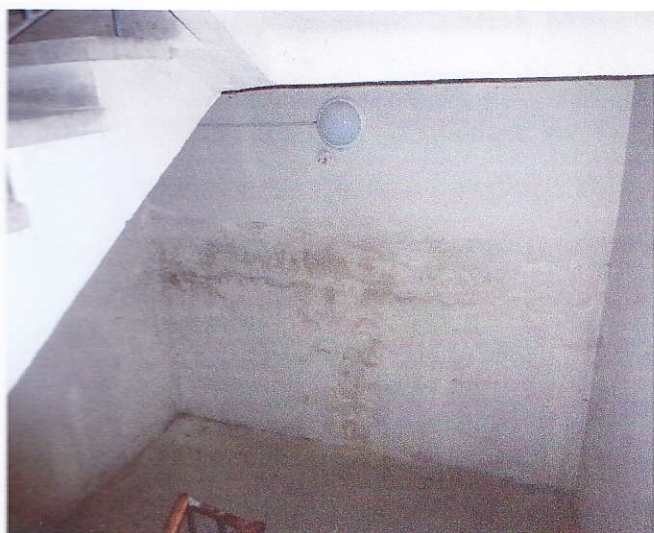
15 – Obvodová stěna je provlhlá nejvíce v úrovni chodníku.

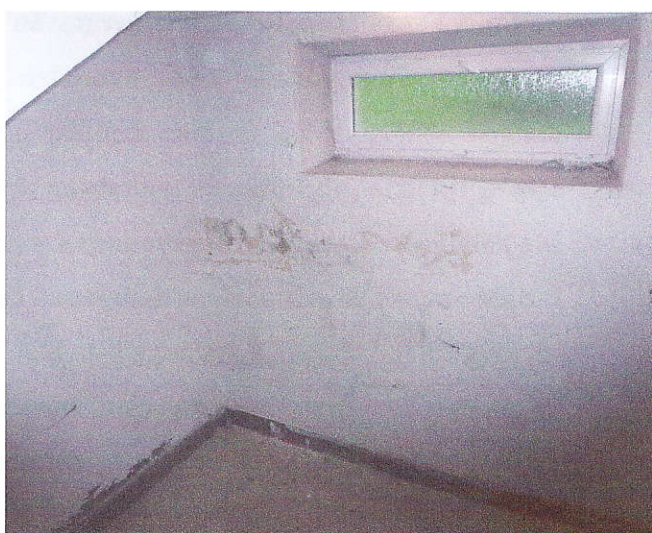
16 – Obvodová stěna je provlhlá nejvíce v úrovni chodníku.

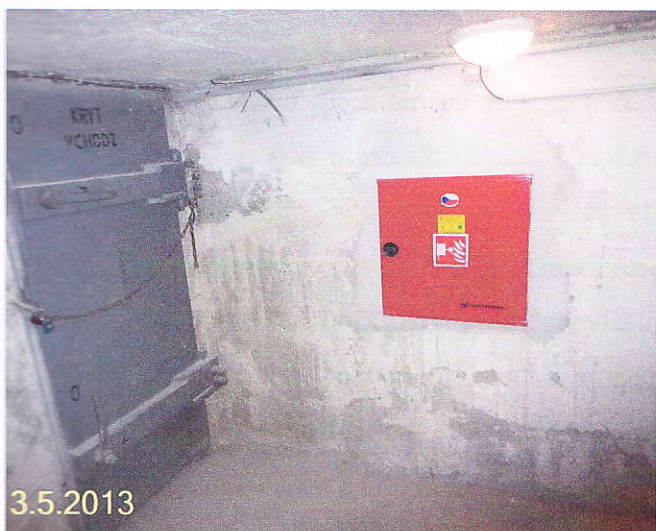
17 – Vlhko ve 2. suterénu.

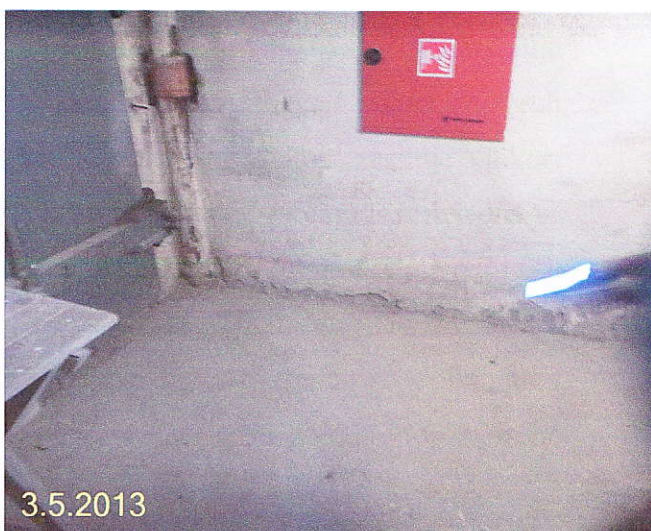
18 – Vlhko ve 2.suterénu kolem dešťového svodu.

- 3) **Podezření na netěsnost kanalizace.** V domě byla již v nedávných letech sanována ležatá kanalizace a byla již dokonce znovu opravovaná. Zaměření tehdejší akce bylo pravděpodobně v první řadě na vnitřní kanalizaci splaškovou. Ale zdá se, že dešťová kanalizace a odvedení chodníkových vpustí mohou být dosud v původní podobě (?). Alespoň původní stoupačka zřejmě dešťové kanalizace je v původní litině, evidentně degradované a vyspravované (?) plechovou objímkou (foto č.18).

Při snaze odstranit či alespoň snížit vlhkost suterénů, je třeba doporučit i další kontrolu ležaté kanalizace a to včetně kanalizace dešťové a to tentokrát záměrně jinou firmou, než byl zhotovitel oprav kanalizace v nedávných letech. Náklady na průzkum videokamerou není tak velký, aby se případné jím objevené úniky nevyplatily.
